# **Kvarntorps-Environmental Area Assessment 1981**

# KVARNTORPS- UTREDNINGEN

## 1981

FÖRSLAG TILL MILJÖFÖRBÄTTRANDE  
ÅTGÄRDER I KVARNTORPSOMRÅDET

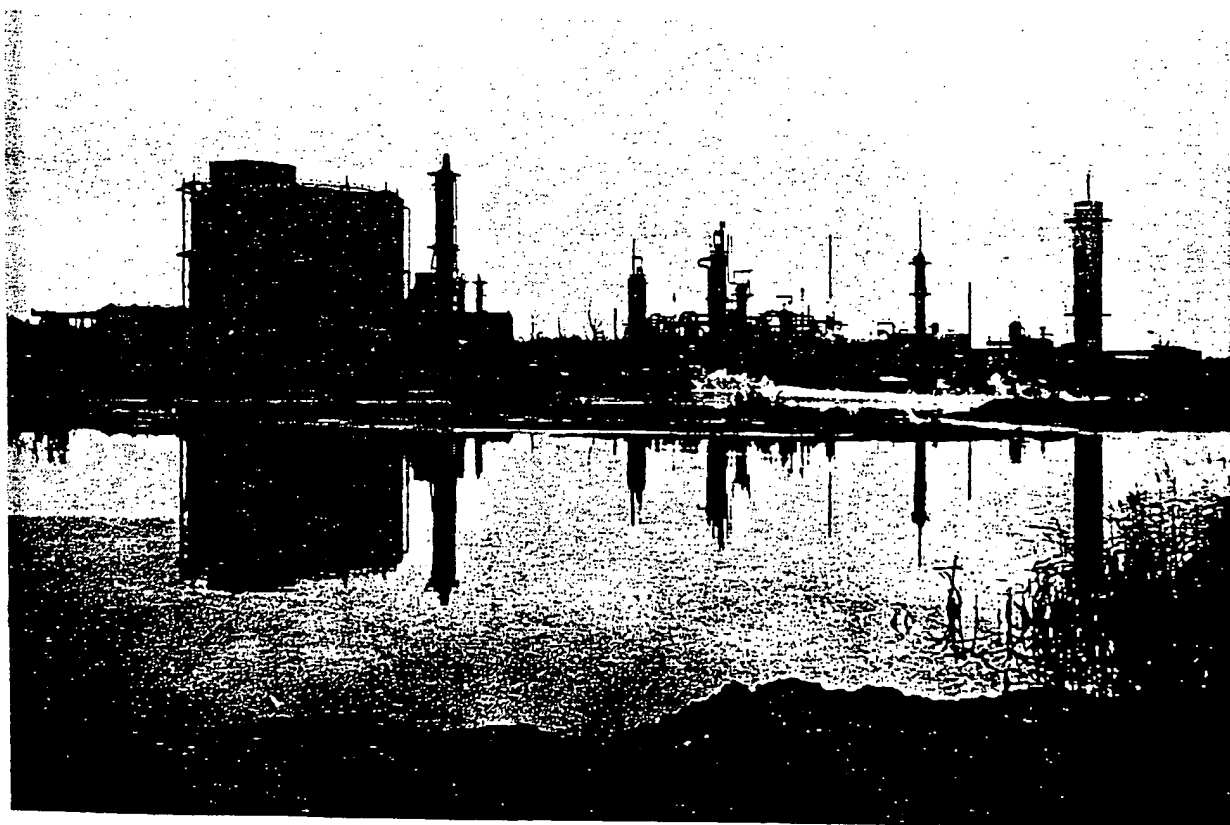
Supra och Svarta havet. Det befintliga industriområdet behöver struktureras i form av industritomter med staket, industrigator och träd- och buskplanteringar. (Foto Kurt Larsson)

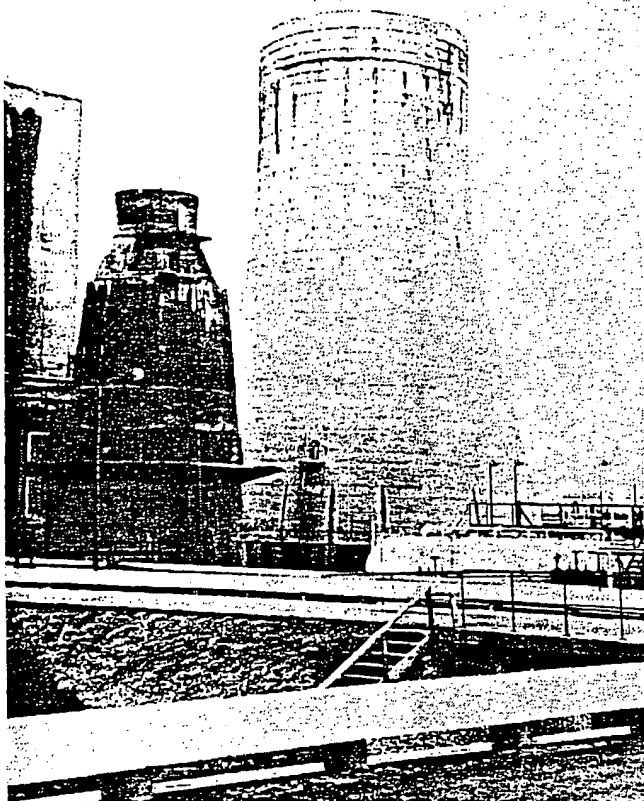
I områdets norra del finns två kyltorn med en omfattande träinredning. Tornen har ett karakteristiskt utseende. Ett liknande torn är i bruk på Supras område. Betongstommarna är i stort sett oskadade medan stålskeletten och överbyggnaderna av trä är skadade. Med hänsyn till

Kyltorn på Supras industritomt. (Foto Kurt Larsson)

risken att nedfallande virke orsakar skada bör detta tas bort eller ett område kring tornen inhägnas.<sup>x</sup> Flera av Skifferoljebolaget uppförda byggnader som fortfarande brukas kräver upprustning både av utseendemässiga och byggnadstekniska skäl. Var sådana insatser skall ske sammanhänger med Ytongs planer för byggnadernas användning. En mer detaljerad plan än som nu föreligger för det äldre byggnadsbeståndets framtida användning och bevarande är av värde för företaget men också av intresse för byggnads- och miljömyndigheter och bör därför tas fram.

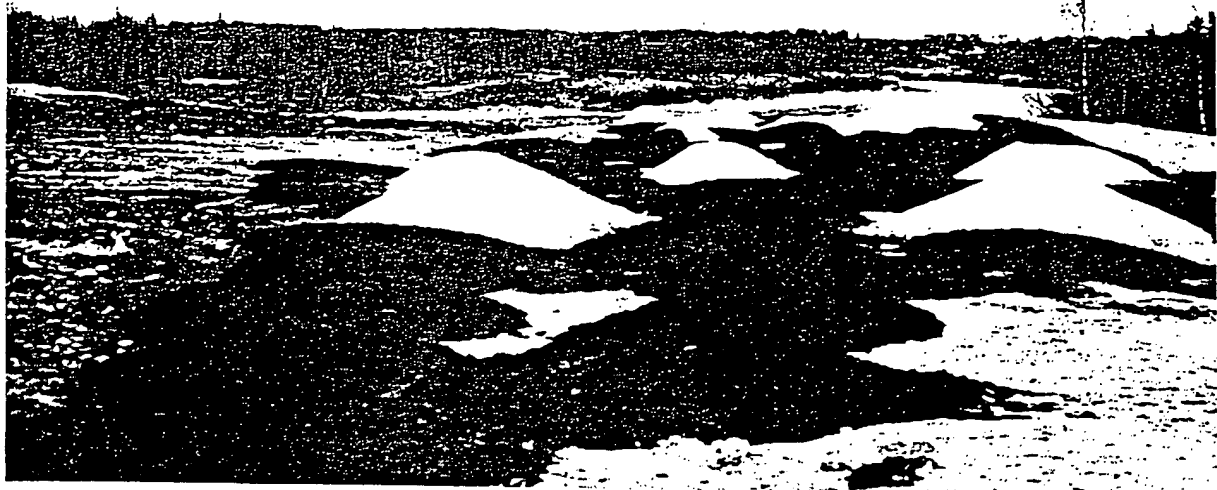
Försök att skapa åkermark på återfyllt brott med hjälp av röt slam och krossad lättbetong.  
(Foto Kurt Larsson)

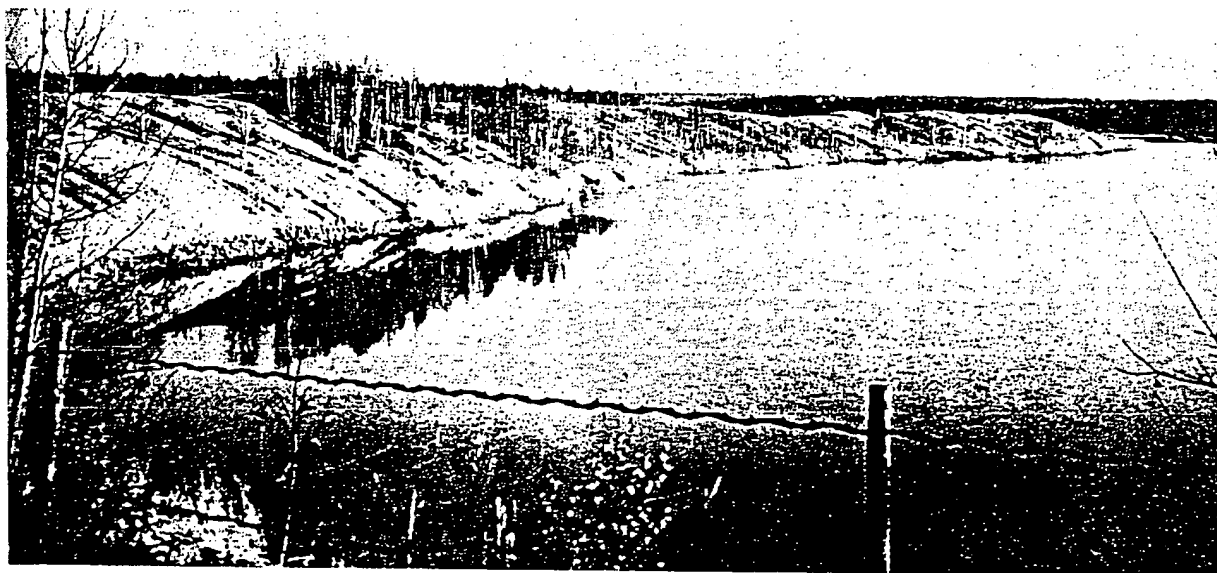
Den spontant uppkomna vegetationen på den östra stranden av Norrtorpssjön behöver kompletteras.  
S2-område. (Foto Kurt Larsson)

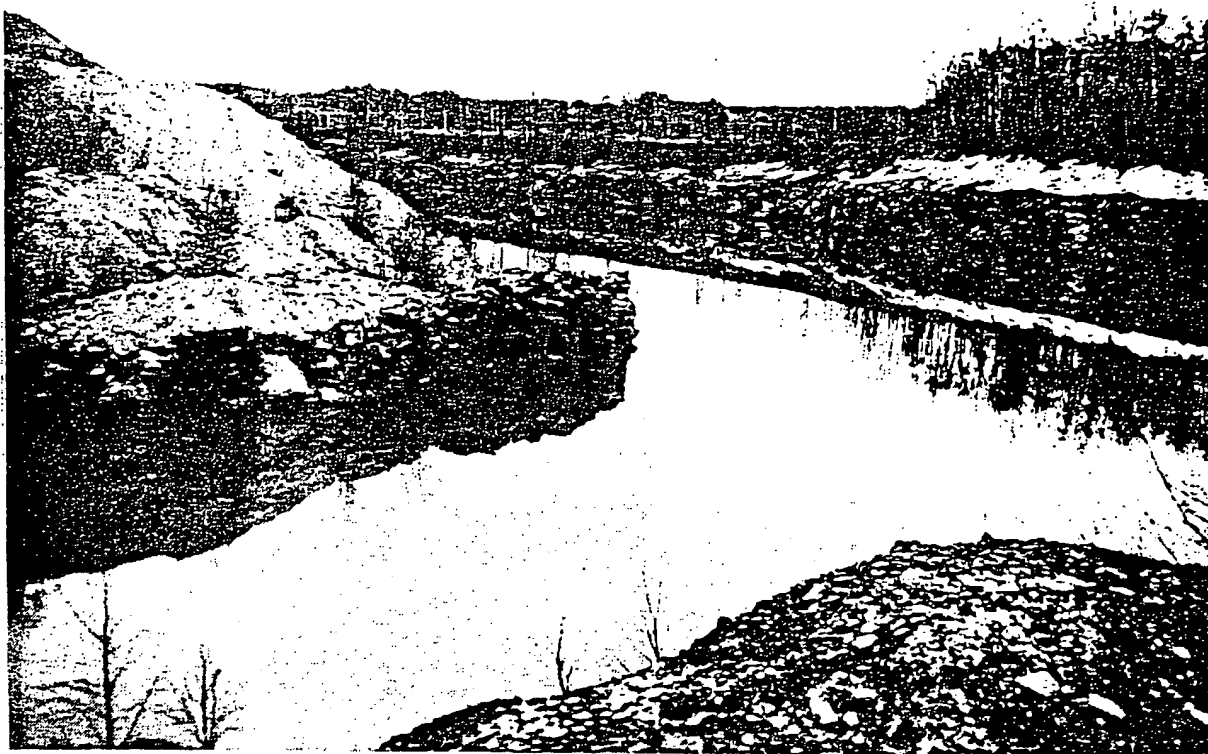
Otillgängliga stränder och bristfällig vegetationstäckning vid norra delen av Nordsjön. (Foto Kurt Larsson)
